Váš dopis značky ze dne	Naše značka	Vyřizuje	V Olomouci
	Le/29/02/24-1		29.02.2024

### Akce: NAMIRO - Palackého 1198/14, 779 00 Olomouc

Věc: stanovisko statika k poruchám zjištěným v příčkách objektu

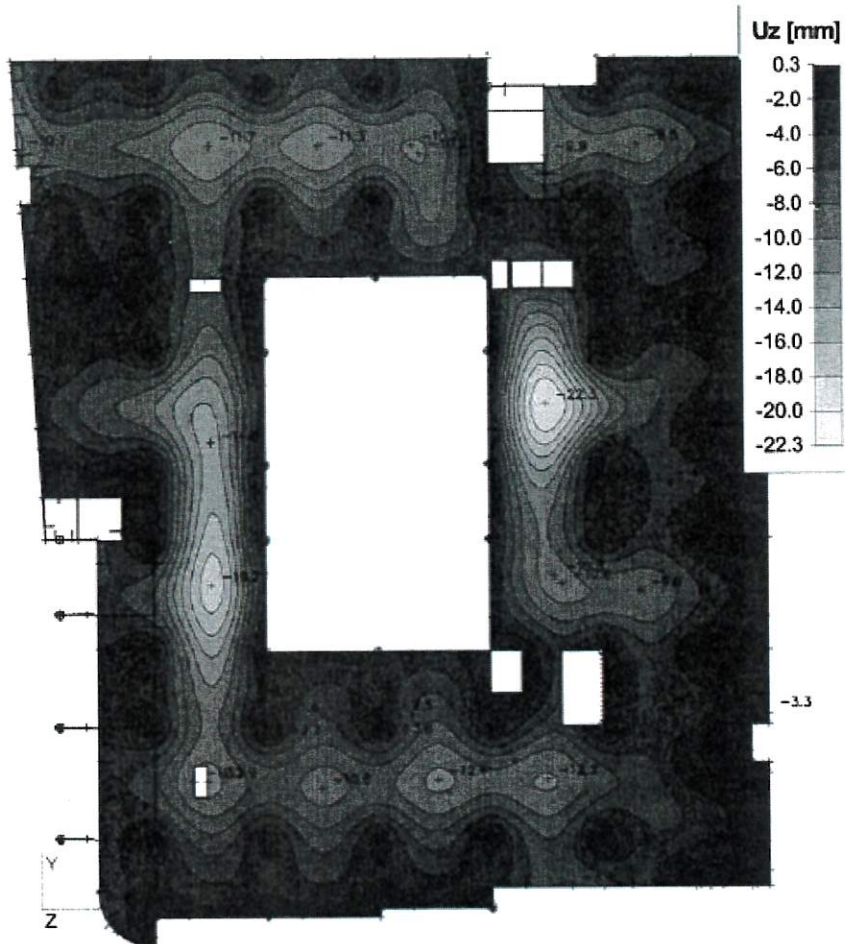
#### 4.3.1. Nelineární deformace vč. dotvarování

Limitní průhyb  $w_{lim} = L/300 = 7200/300 = 24,0$   
mm

Max průhyb  $w_{max} = 22,3$  mm

$w_{max} < w_{lim}$

22,3 mm < 24,0 mm

Z hlediska zhodnocení statického návrhu nosných konstrukcí objektu, prezentované v doloženém statickém posouzení, lze konstatovat, že i přes skutečnost, že spolehlivost konstrukcí odpovídá použitým ČSN (tedy normám s nižší úrovní spolehlivosti, nežli vyžadují dnešní EC), jsou všechny konstrukce řádně nadimenzovány a v žádné nosné konstrukci nebyly sledovány žádné významné poruchy. Stropní konstrukce vykazují nižší tuhost, než-li požadují dnešní standardy právě ve vztahu k příčkám, ale nepředpokládám, že nižší tuhost stropních konstrukcí je hlavní příčinou ve příčkách sledovaných poruch.

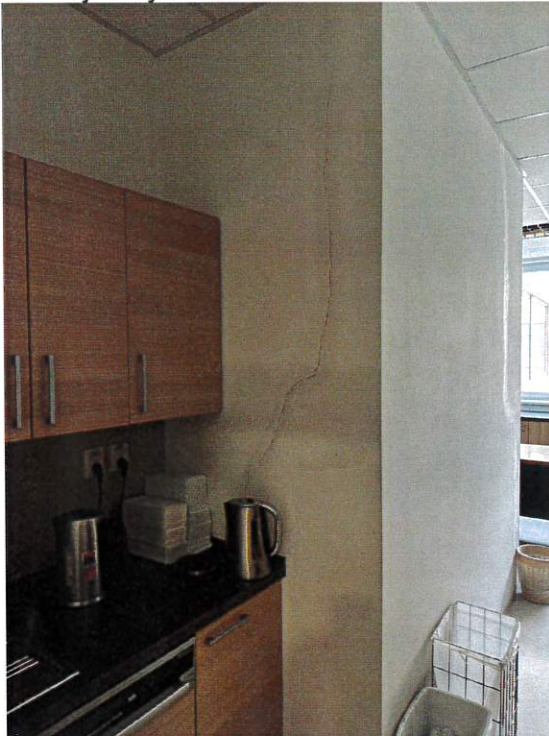
- všechny příčky jsou vyzdívány z pórobetonových bloků,
- trhliny v příčkách jsou pocitově největší ve 2.NP a nejmenší ve 4.NP (v 1.NP bylo prohlédnuto minimum příček pro extrapolaci tohoto hodnocení). Rozdíly však nejsou nijak významné:

- Některé trhliny byly viditelně v minulosti opraveny, ale trhliny se zde objevily znovu. Je zřejmé, že nebyl zvolen zcela vhodný způsob jejich zapravení – oprava byla pouze „kosmetická“.
- Trhliny se vyskytují v celé ploše (v celém půdoryse) objektu.
- Trhlin se v objektu vyskytuje celé spektrum typů – horizontální, vertikální, v místech oslabení nadsvětlikem, šikmé a to jak ve sparách tak i napříč kusovým stavivem.

Z uvedeného je tedy zřejmé, že příčinou sledovaných trhlín v příčkách je především „nevhodná“ volba materiálu příček, který vyžaduje intenzivní způsob dilatování, který nebyl při stavbě akceptován. Výhody zvoleného materiálu, které jsou nízká hmotnost, je kompenzována zvýšenými požadavky na provádění při jejichž nesplnění následuje vznik trhlín, které v objektu můžeme sledovat.

- vyinjektování trhlin vhodným materiálem, aby se maximálně eliminoval pohyb v trhlíně. Při pouhém překrytí trhliny novou omítkou se nezabrání opětovnému prakticky kompletnímu prorýsování – obnově trhlin.
- vyztužením omítky v místě trhlin perlínkou.

Ale ani tento postup nedokáže zcela eliminovat opětovný vznik trhlin v nejbližším okolí sanovaného místa. Doporučuji zvolený postup ověřit na vybraném místě a následně ho aplikovat plošně. Variantně je vhodné trhliny zakrýt např. SDK deskou.
