„Odborné posouzení a zhodnocení stavebně technického stavu a zhodnocení stavebně technického stavu objektu Palackého 14 – NAMIRO“

Adresa objektu: Palackého 1198/14, 779 00 Olomouc

Objednatel: Statutární město Olomouc, Horní náměstí 583, 779 11 Olomouc, IČ 00299308

Zpracovatel: SAFETY PRO s.r.o., Přerovská 434/60, 779 00 Olomouc, IČ: 28571690,

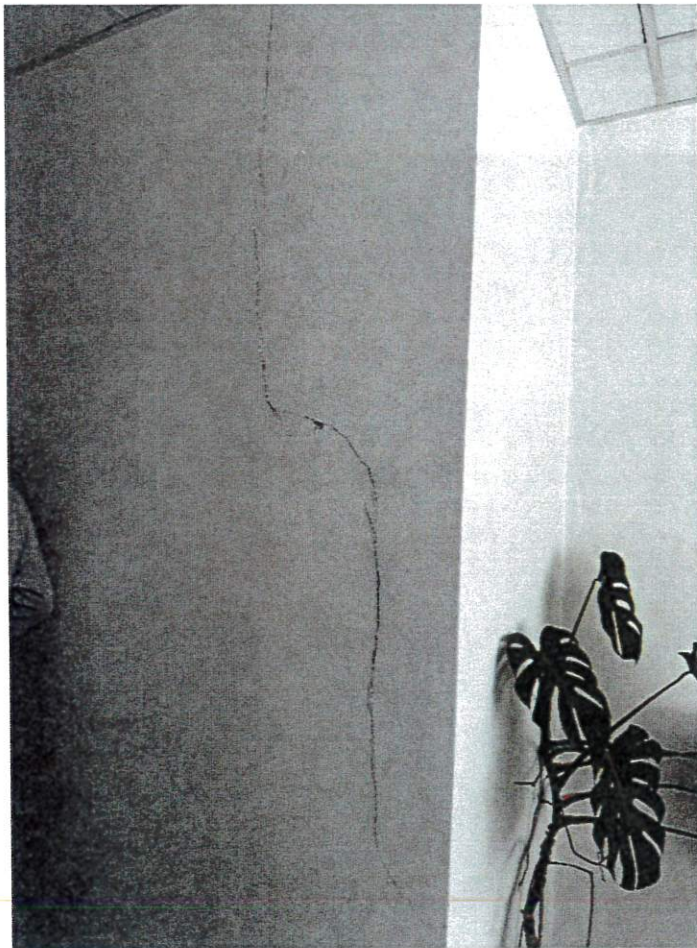
Víceúčelový objekt je tvořen nosnou železobetonovou skeletovou konstrukcí s výplňovým zdívem z pórobetonových tvárníc. Ve výplňovém zdívu jsou po celé horní stavbě pozorovatelné trhliny. Tyto trhliny jsou místy jen vlasové, kopírující spáry ve zdívu, které nemají charakter projevu statické poruchy, jinde jsou rozsáhlé - vodorovné v kombinaci se svislými/šikmými v délce až 5,0 m. Trhliny se podle uživatele stavby objevovaly už v rámci záručních oprav po začátku užívání stavby a i po 10 letech užívání stavby stále vznikají nové. Nejde tedy o projevy „dosedání“ stavebních konstrukcí u novostavby. Příčina vzniku trhlin není ani ve spodní stavbě, kde železobetonová vana nevykazuje žádné poruchy. Z uvedených zjištění a z charakteru (směru) trhlin lze usuzovat na průhyb stropních desek skeletu po jejich zatížení s následným „odtržením“ zdíva ve spárách vyzdívek. Možnou příčinou vzniku trhlin může být realizační postup při vyzdívání skeletu stavby, kdy jsou stropní desky ještě podepřeny vzpěrami a příčky byly vyzděny až ke stropům bez dilatační štěrbiny s pružnou výplní. Po odstranění vzpěr a vnesení užitečného zatížení (instalace nábytku, vybavení apod.) dochází u stavby k mírnému průhybu stropních desek a následně k charakteristickému trhání zdíva (vyzdívek). Nově vznikající trhliny pak mohou být projevem nerovnoměrného zatížení jednotlivých stropních polí mezi sloupy. Stav si podle zpracovatele hodnocení vyžaduje zpracování statického posudku, který by se měl zaměřit na zjištění původu trhlin ve zdívu a kontrolu statiky stavby (dimenzování nosných železobetonových konstrukcí, zejm. jejich vyztužení).

Trhlina ve výplňovém zdívu

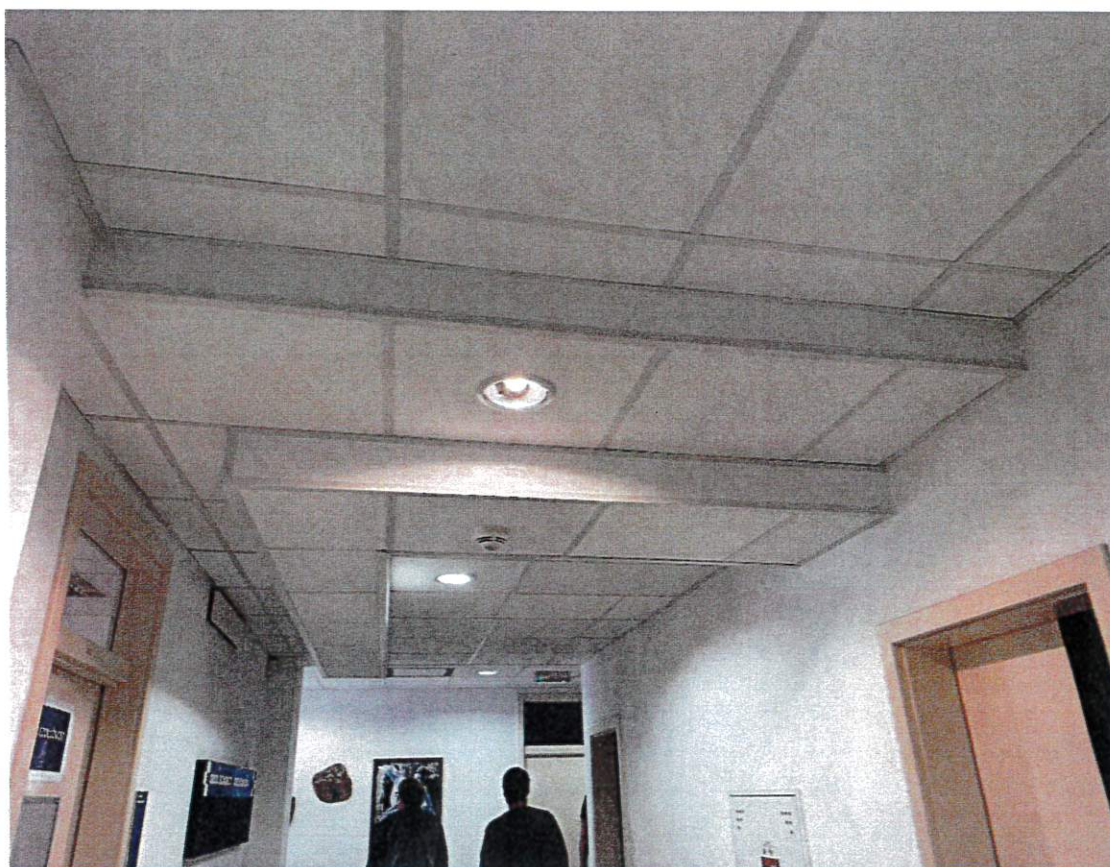
Na chodbách je viditelné lokální snížení podhledu, které kryje doplněný odvod kondenzátu z rozvodů vzduchotechniky (VZT) nad podhledem. Na některých místech jsou na podhledech (zejména na chodbách, kde je veden páteří rozvod VZT) viditelné stopy po dřívějším zatečení kondenzátu. Po odstranění příčiny – doplnění odvodu kondenzátu z rozvodů VZT už nové vlhkostní mapy na podhledech v chodbách nevznikají. Podhledové kazety, zasažené zatečením lze vyměnit – jedná se už pouze o estetickou závadu. V kancelářích však problém s kondenzátem z VZT trámů setrvává a je způsoben pravděpodobně „přiškrcením“ proudění vzduchu v potrubí (viz samostatná kap. 11 Posouzení stavu technického zařízení budovy).

Detail doplnění odvodu kondenzátu od VZT nad podhledem v chodbách – odstraněná příčina zatékání do podhledů na chodbách

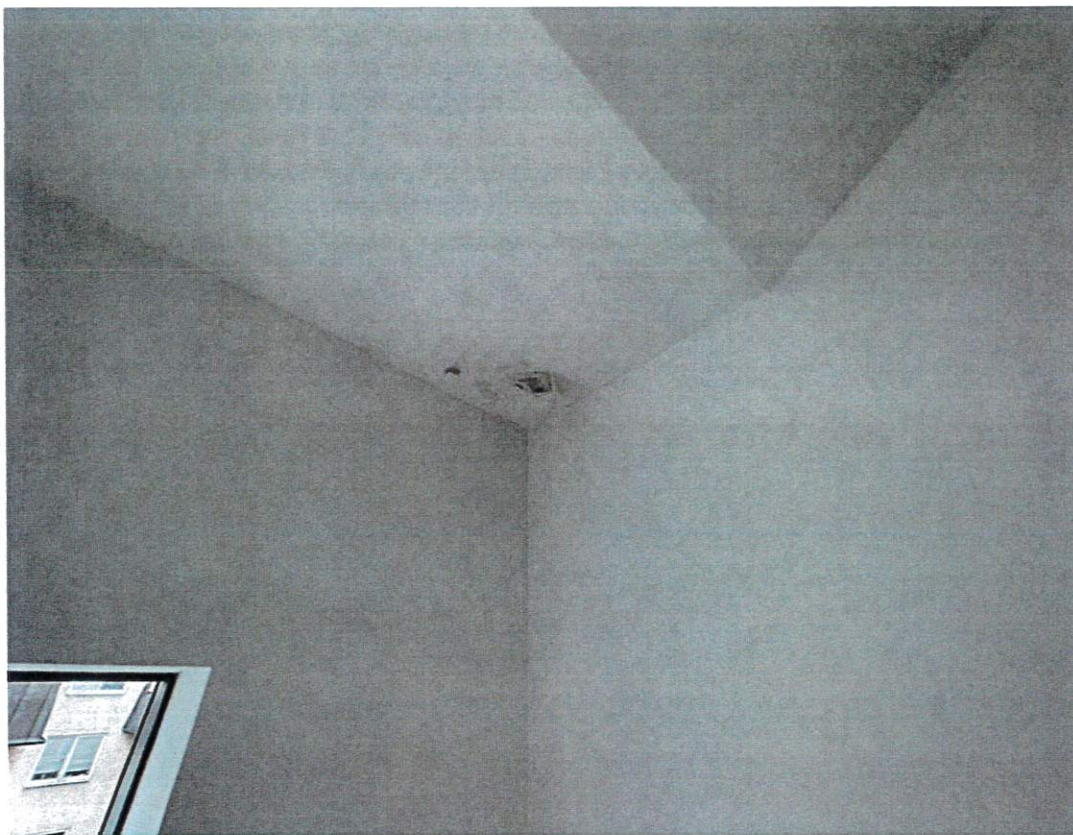
Jiný případ zatečení u stropu je patrný na schodišti, kde se ale nejedná o zatečení kondenzátu, ale o zatečení z detailu na střeše, kde je vytvořena izolační vana s bočním odtokem. Vzhledem k absenci údržby (špatně dostupný detail střechy nad schodištěm) zde došlo k ucpaní odtokové mřížky splavenými nečistotami ze střechy a k zadržení dešťové vody v izolační vaně. Hladina zadržené vody dosáhla neošetřeného detailu v izolaci (rohový spoj) a tím došlo k zatečení. Tato vada je odstranitelná opravou, vyčištěním odtoku a pravidelnou údržbou střechy.

Zatečení do interiéru z důvodu absence údržby na střeše

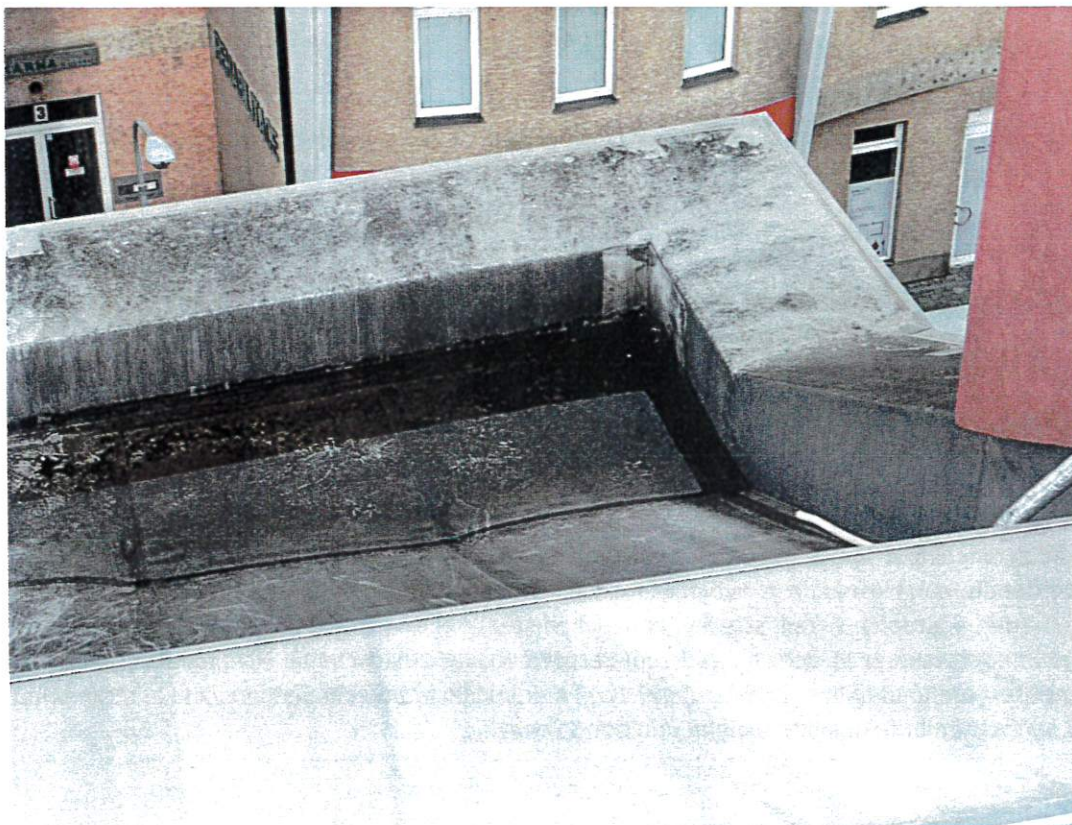
Detail atiky nad schodištěm se zadržanou vodou s následným zatečením do interiéru

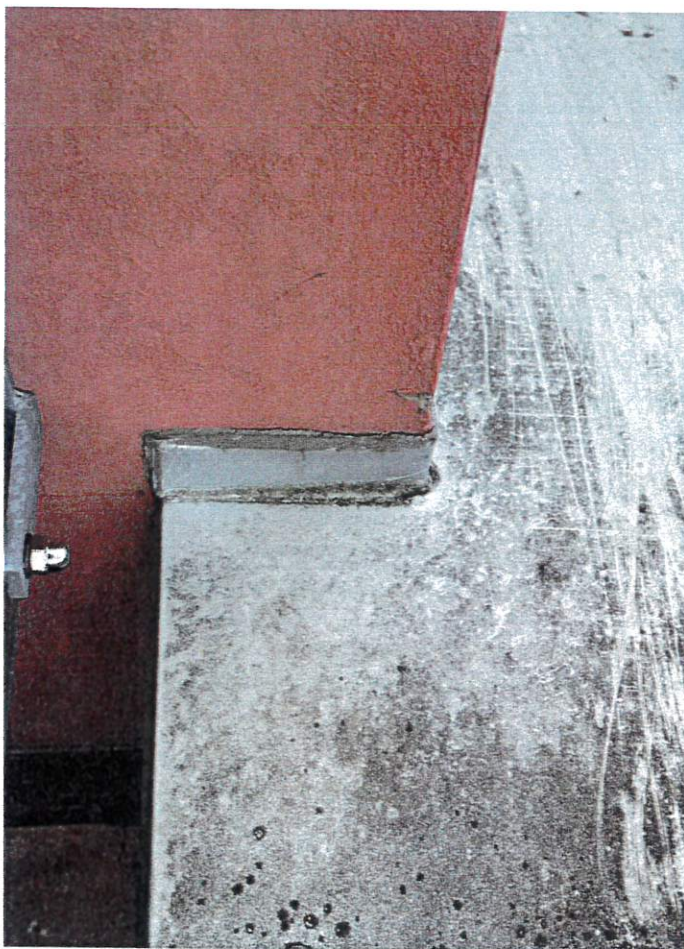
Posledním případem zatékání je opakované zatékání do stropů (podhledů) pod terasami bytů v 5.NP. Zde se rovněž patrně jedná o zanedbání údržby a kontroly izolací na střeše, resp. na terasách bytů.

Detail atiky terasy po výměně kol. r. 2020

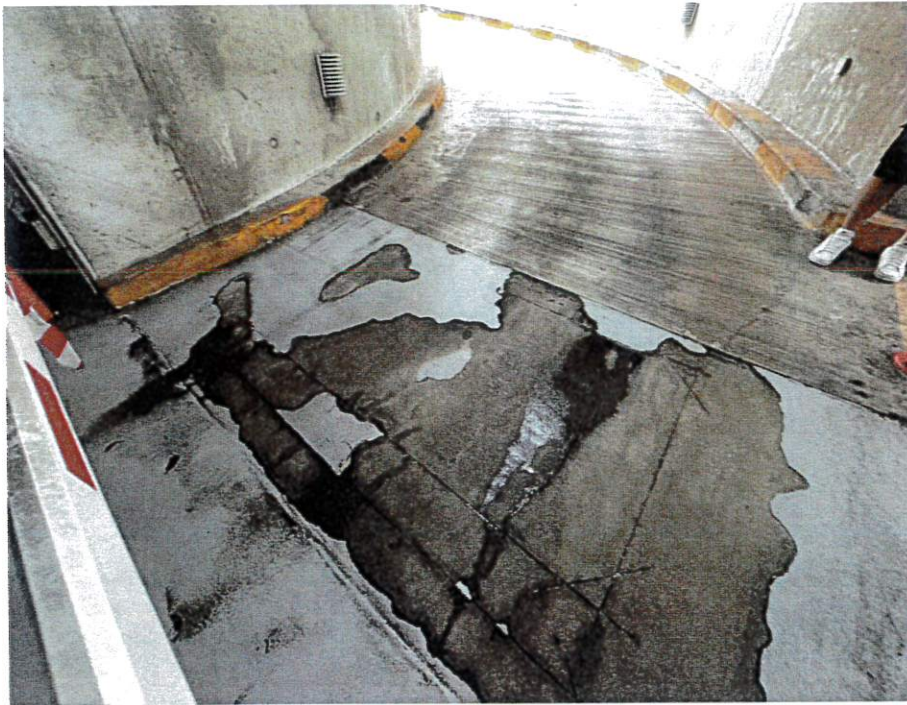
Jiným vlhkostním problémem stavby je průsak podzemní vody na přechodu mezi rampou a podlahou podzemních garáží v 1.PP. V tomto místě je patrné plošné odprýskání povrchové úpravy betonu podlahy (epoxidový nátěr) a permanentní prosakování spodní vody štěrbinami a pracovní spárou mezi betonovou rampou a podlahou garáží. Na místě je také patrné dřívější prořezání betonu, patrně po instalaci indukční smyčky. Stav vyžaduje včasnou opravu poruchy vložení těsnící výplně dilatační spáry proti tlakové vodě mezi betonovou rampou a podlahu garáží (obnažení a očištění pracovní spáry, ošetření betonu, utěsnění, zalití, obnovení nátěru...).

Průsak podzemní vody na přechodu mezi rampou a podlahou podzemních garáží v -1.NP

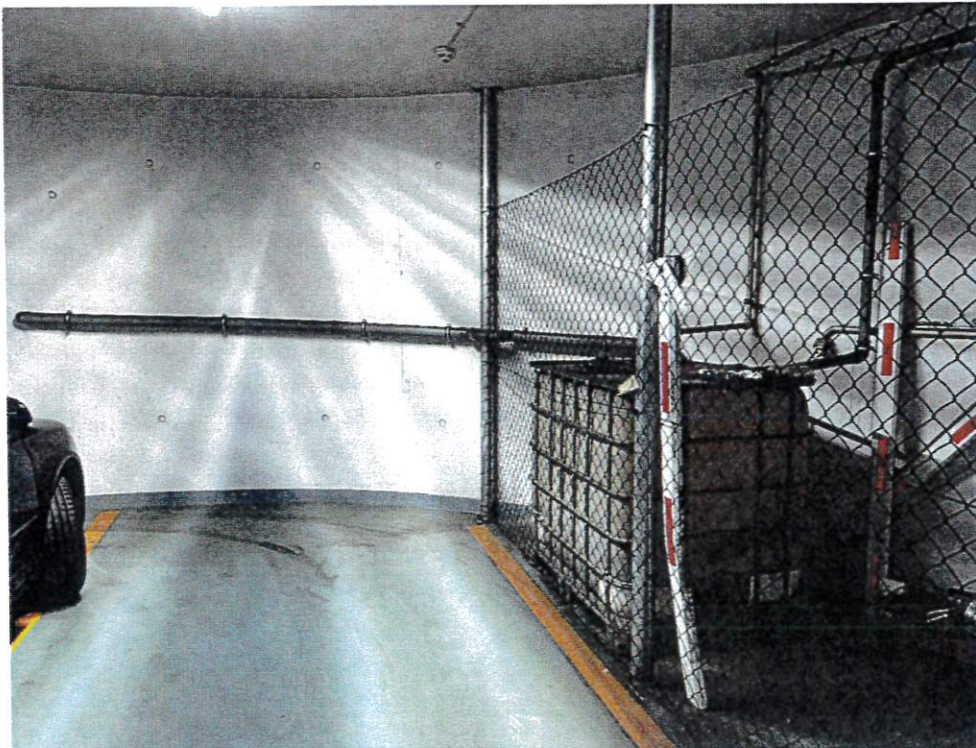
Problematika řešení srážkové a odkapávající vody z aut v podzemních garážích je vzhledem k vysoké hladině podzemní vody (-2,00 m od terénu) a vzhledem k hloubce osazení objektu (2 PP) složitá. Pro odvod vody z příčného žlabu na rampě je ve 2.PP instalováno přečerpávací zařízení, sestávající z plastové nádrže a ponorného čerpadla s plovákovým spínačem. V podlahách garáží nejsou instalovány vpusti a odkapávající voda z aut nemá kam odtékat. Situace je zde řešena mobilním podlahovým čistícím strojem s odsáváním. Toto řešení vyžaduje obsluhu a servis zařízení.

Přečerpávací zařízení srážkové vody z rampy

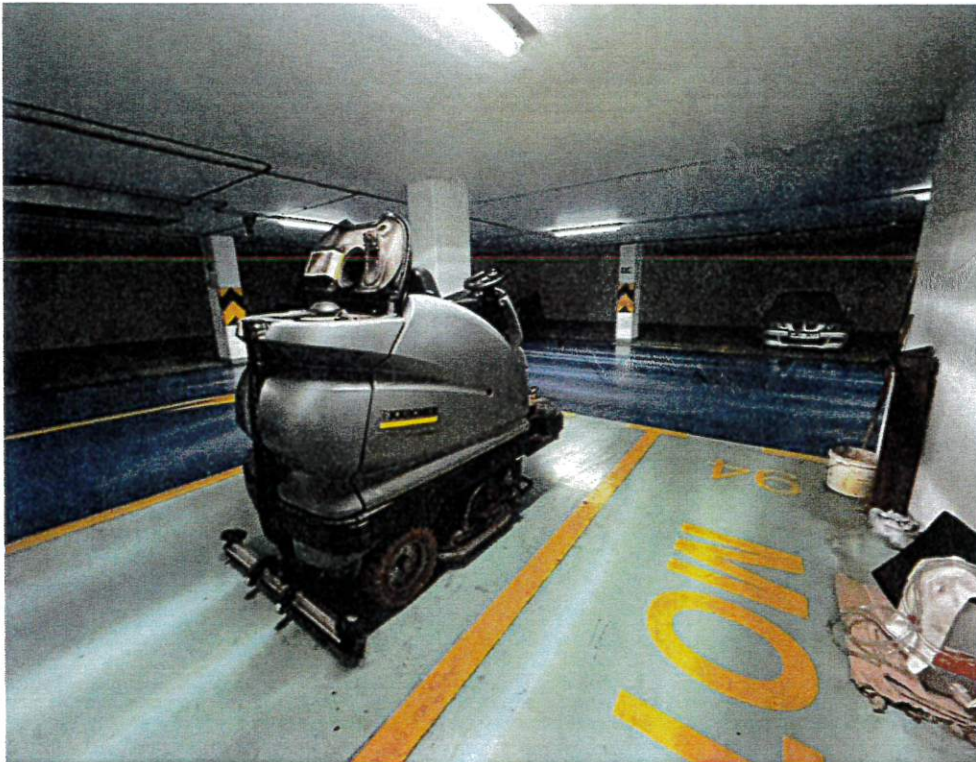
Řešení odstranění odkapané vody z aut mobilním podlahovým mycím strojem s odsáváním

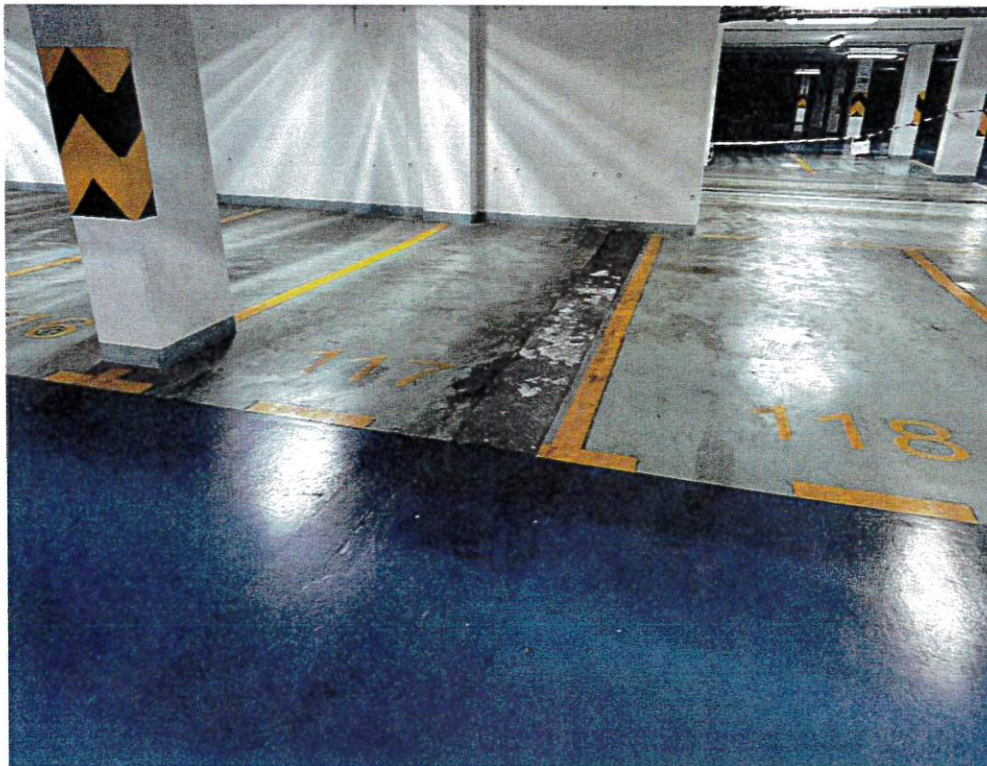
Spodní stavba je řešena jako vana z vodostavebního betonu a vzhledem k velikosti půdorysu je členěna na dilatační celky. Na některých místech podlahy garáží je dilatační spára obnažená a zakrytá pojížděným pásem ocelového slzičkového plechu. Zřejmě se jedná o pozůstatek zásahů (oprav, revizí) do pracovní dilatační spáry.

Částečné překrytí obnažené dilatační spáry plechem v podlaze garáží ve 2.PP

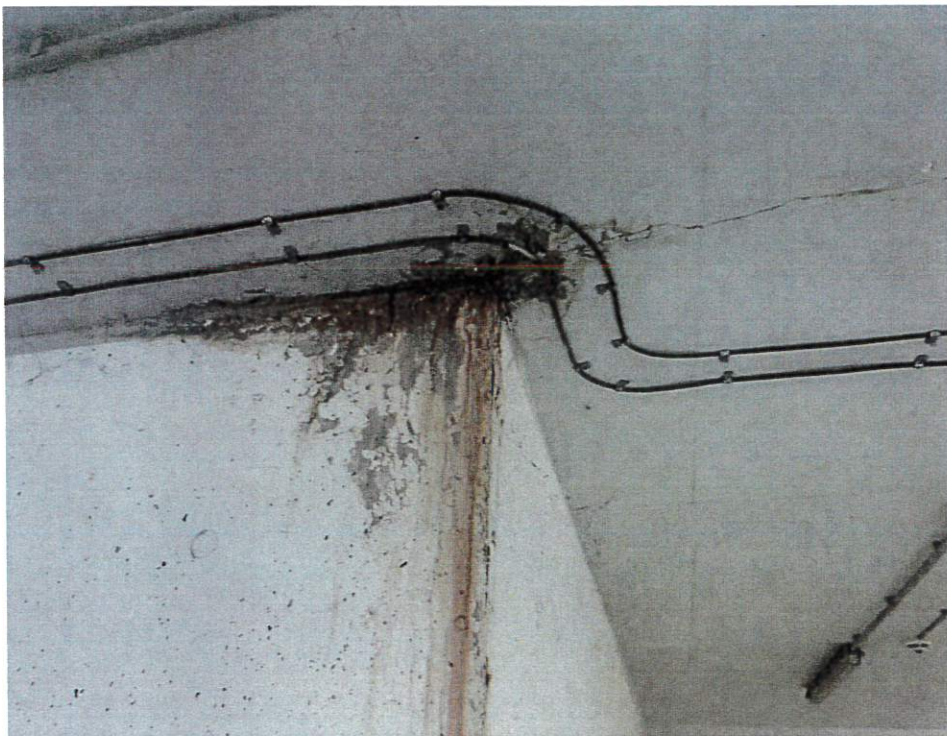
Ojedinělé zatečení stropem do prostor podzemních garáží

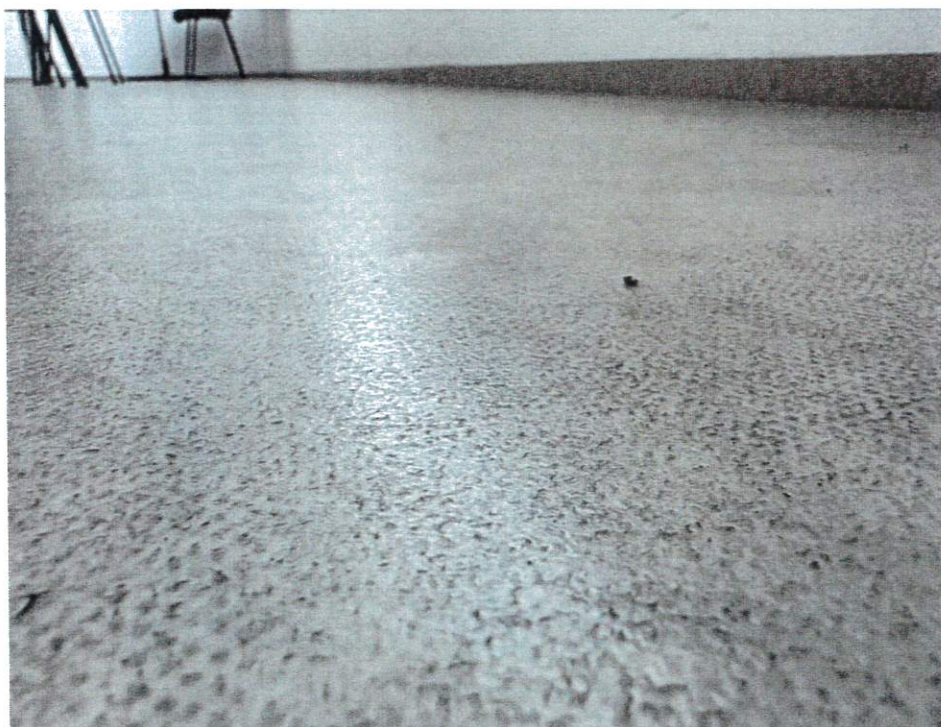
Na většině podlah v interiéru je použita lepená zátěžová vinylová krytina s protiskluznou úpravou nášlapu. Nášlapná vrstva podlah je velmi odolná a ani po létech frekventovaného užívání stavby (úřadovny pro veřejnost) není výrazně poškozená nebo prošlapaná. Nevýhodou rastrovaného povrchu je neřešitelná údržba – povrch je špatně čistitelný.

Odolná protiskluzná podlahová krytina na většině podlah v interiéru stavby – špatně čistitelná

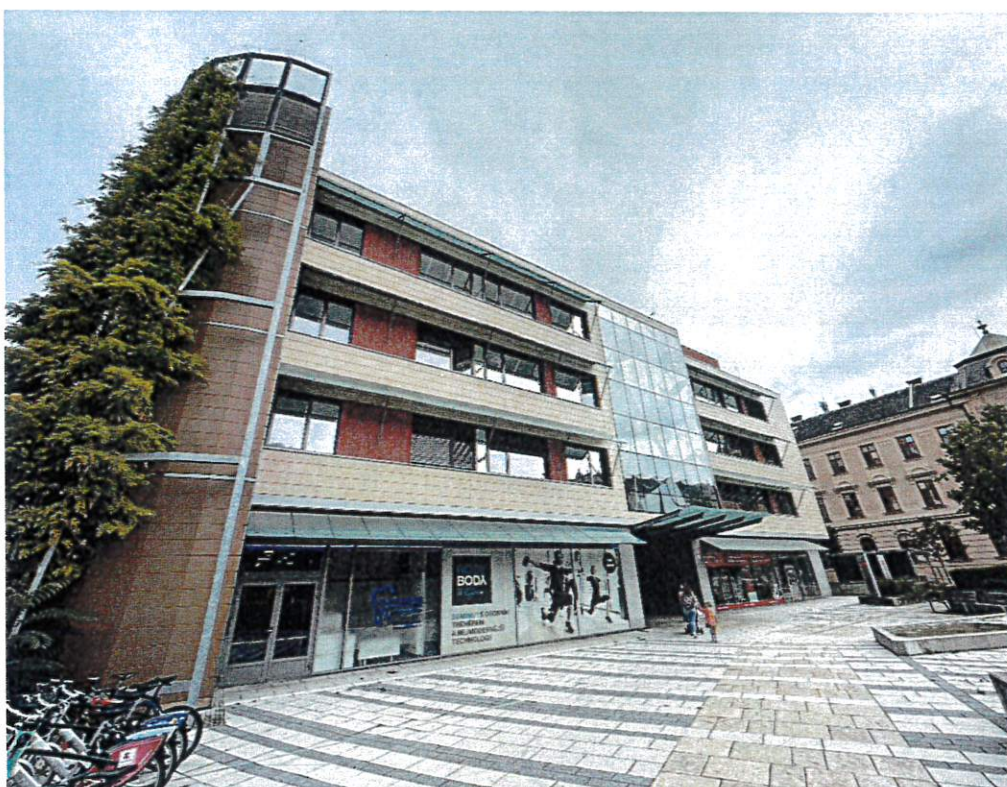
Nad hlavním vchodem je umístěn výrazný architektonický prvek – prosklená plocha rizalitu s aplikovanou grafikou ve skle. Za prosklenou plochou se nacházejí kanceláře a vzhledem k orientaci vstupního průčelí na jih jsou vnitřní prostory za prosklenou fasádou v letních měsících přehřívány. Členění prosklené fasády nemá otevíravé díly. Skleněná výplň na sobě nese grafický motiv, který ale neplní funkci stínění. V případě trvalého užívání těchto prostor jako kanceláří by bylo vhodné zlepšit tepelnou (a světelnou) pohodu v těchto místnostech pomocí dodatečných opatření, např. nalepením reflexní folie na vnitřní stranu skleněné plochy, vnitřním stíněním apod. Na zbytku budovy použité stínění venkovními mechanickými žaluziemi je náchylné na poruchy a také použité materiály jako ovládací lanka a vodící pásky mají omezenou životnost. (Oprava jedné žaluzie v případě poruchy činí 50 tis. Kč!) Do budoucna je předpoklad množících se případů potřeby oprav mechanických žaluzií a v souhrnu může jít o nezanedbatelný provozní náklad.

Prosklená plocha rizalitu nad hlavním vstupem s kancelářemi za skleněnou plochou jižní fasády

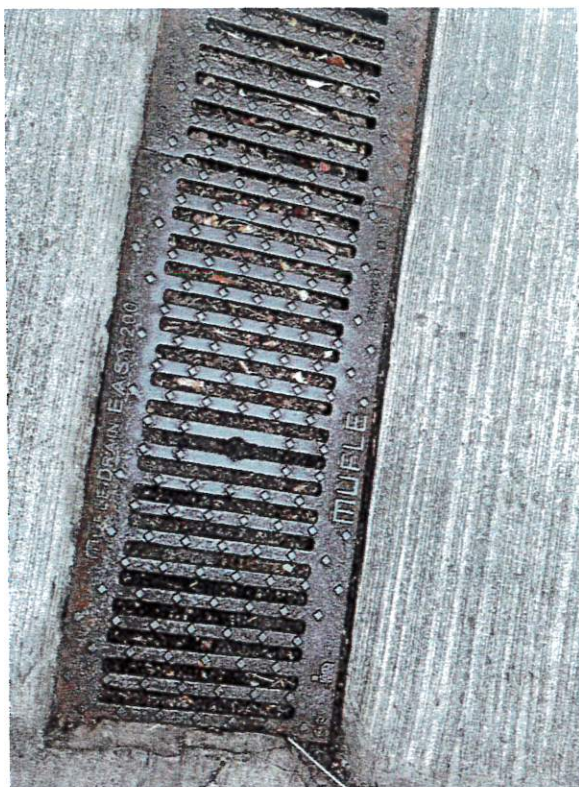
U fixních oken na stavbě je neřešená možnost čištění – mytí skleněných ploch oken. Problematické je řešení mytí oken ze závesů (soukromé byty v posledním NP), nebo z vysokozdvížného vozíku (nepřístupnost ploch a nepojízdná skladba dlažeb kolem stavby). Otestované mytí oken robotem není aplikovatelné pro všechny nepřístupné plochy oken na budově. Zhoršená údržba oken má vliv na prostup světla a nepůsobí esteticky dobře. Průběžná údržba stavby je potřebná nejen z estetických důvodů, ale i z důvodů praktických. Například zanesené a neprůchodné odvodňovací prvky ztrácí svoji účinnost a stav může vést k větším poruchám a škodám. Srážková voda, která např. přeteče odvodňovací žlab garážové rampy, musí být dále řešena uvnitř stavby, může v zimě namrznat a zhoršovat bezpečnost při užívání stavby. Srážková voda z teras může vlivem zanedbané údržby podtékat do nepřístupných detailů hydroizolační folie, zanesené odtoky z izolačních van na střeše brání odvádění vody a to vše může způsobovat (a prokazatelně způsobuje) zatékání do stavebních konstrukcí a vznik škod.

Zanedbaná údržba v konečném důsledku způsobuje poruchy stavby

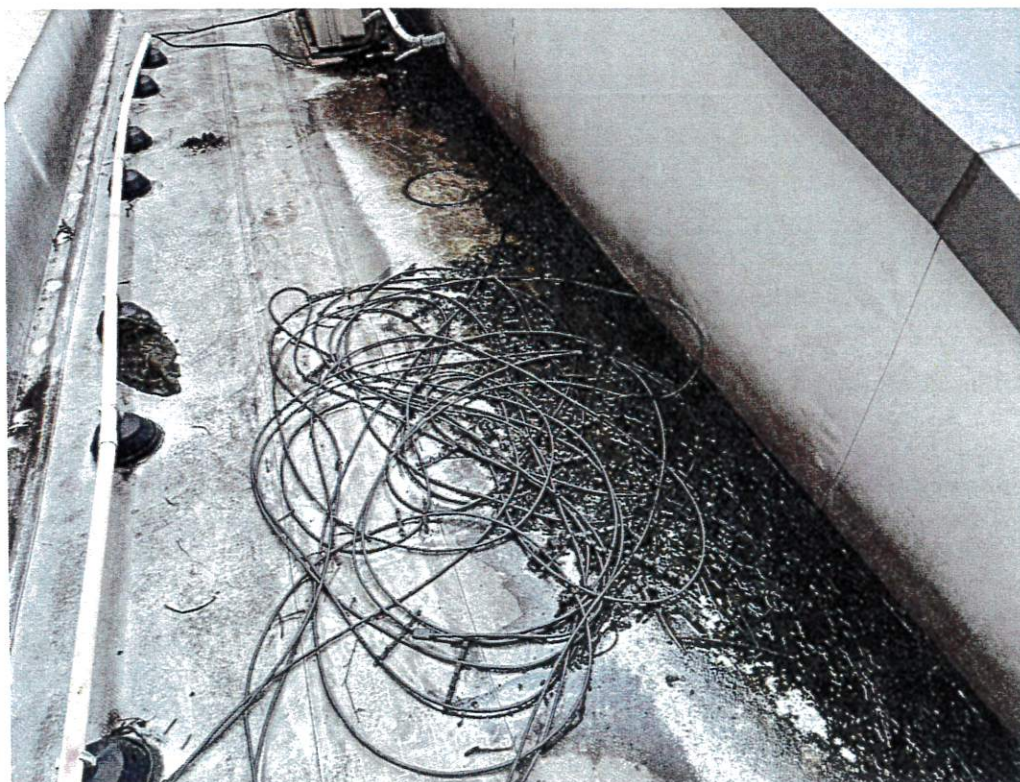
Neudržované plochy střechy pasáže – pohozená kabeláž

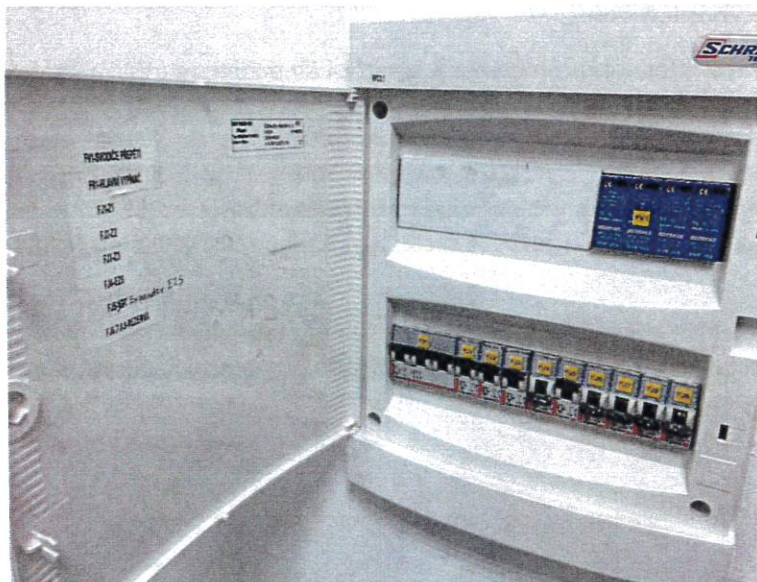
Rozvaděče daných prostor – řádně popsány, rok výroby 2012, přehledné zpracování i s volnou kapacitou

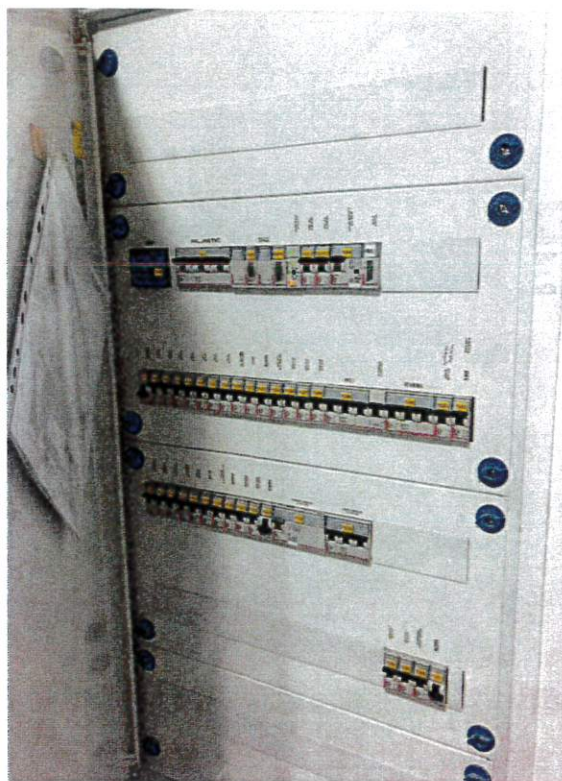
Rozvaděče daných prostor – Patrové rozvaděče mají dostatečnou kapacitu, jsou řádně popsány a přehledné

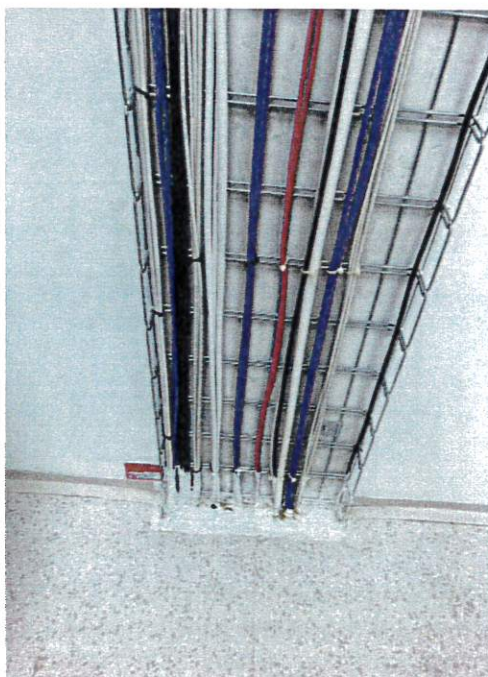
Vedení jednotlivých kabelů je přehledné, dobře uchycené, požární ucpávky jsou revidovány

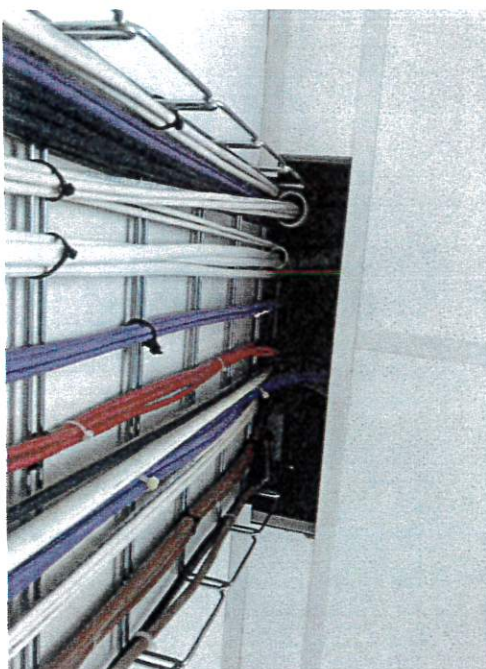
Stoupací vedení v serverovnách – jsou dobře provedena, přehledná a dobře uchycena i s požárními ucpávkami

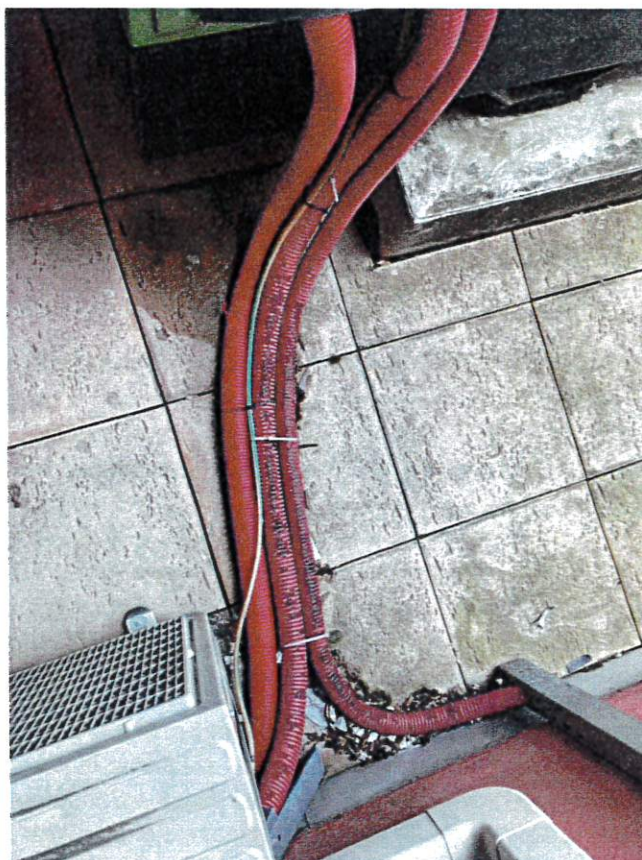
Vedení k jednotce VZT je v chrániče, která neodolává UV záření a tak dochází k její degradaci

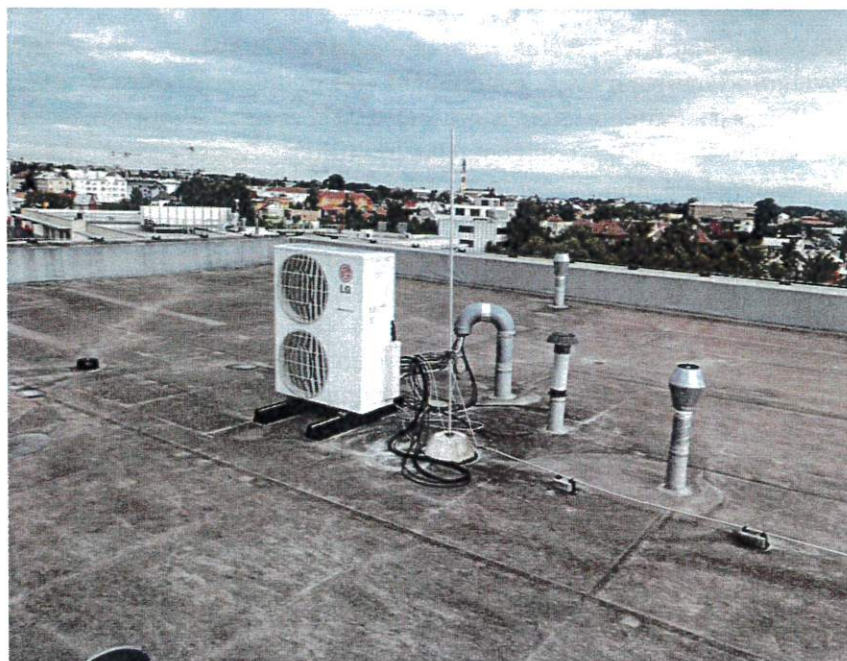
Tato chaoticky uložená kabeláž bez zjevného využití se nachází i v prostorech střechy a to i blízko jímací soustavy a jejího vedení. Což může zapříčinit přeskok bleskového proudu na tuto kabeláž, její zahoření, či zavlčení bleskových proudů do budovy.

V okolí vzduchotechniky jsou umístěny neznámé kabeláže, které jsou blízko jímací soustavy

Jediný problém je vidět v rámci údržby, kdy se v prostorech okolo zastřešení pasáže, nachází volně položené kabely, různých typů, které nejsou popsány. Chaoticky se vyskytují nesmotané na různých místech, vystupují z budovy, bez řádného ukončení, popisku či správného uložení. Většina kabeláže se tváří jako sdělovací, ale pro laika mohou volně ložené kabely znamenat nebezpečí a jejich náhodné uložení není vůbec pro údržbu reprezentativní. Revizní technik by měl na toto upozornit a nechat řádně nefunkční, či nadbytečnou kabeláž správně ukončit a uložit, nebo by měla údržba zajistit její demontáž, či její zabezpečení a popis pro budoucí využití.

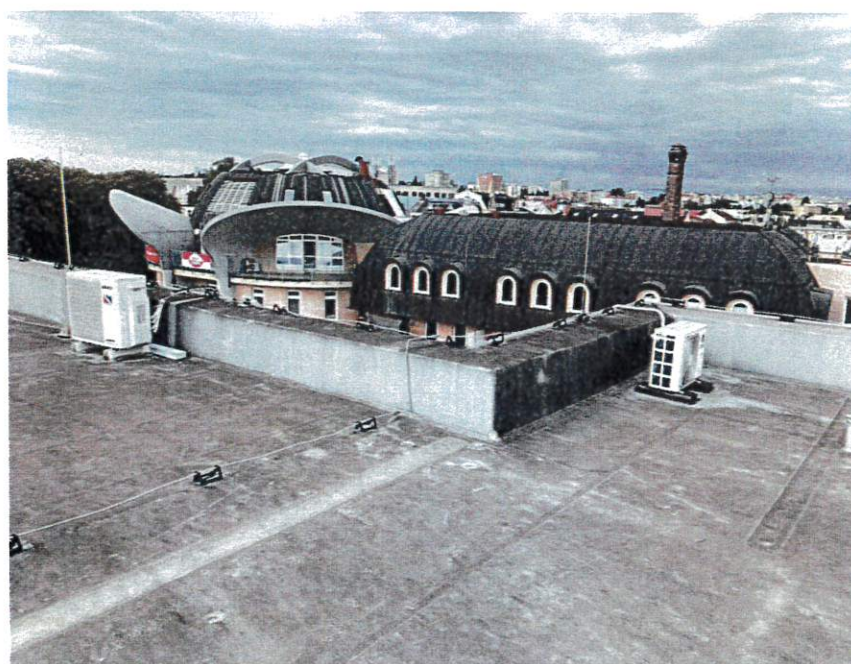
V rámci střechy, jako střešního prostoru je nutné podotknout, že stávající jímací soustava neodpovídá stávajícím normovým požadavkům. Bylo by dobré na tuto skutečnost upozornit. Revize jímací soustavy je však platná. V tomto případě je potřeba pouze upozornit na možný náklad na novou jímací soustavu, která však měla být provedena již při rekonstrukci střešního pláště podle aktuálních norem.

Vedení ze vzduchotechniky křížuje vedení jímací soustavy

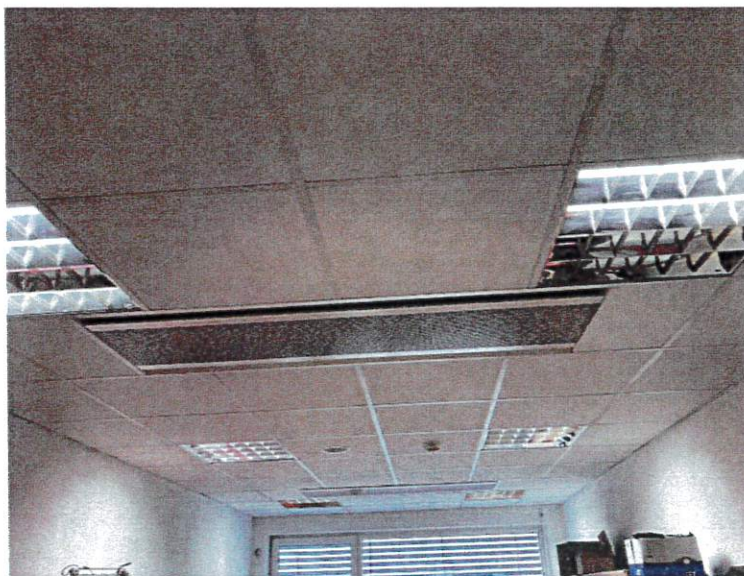
Stávající osvětlení v pracovních prostorech - zářivková svítidla

Úspory elektrické energie lze dosahovat mj. cestou postupné výměny světlených zdrojů. Světlené zdroje se na spotřebě el. energie v budově podílí nezanedbatelným způsobem, pokud jsou řešeny jinak než moderními LED technologiemi. V rámci úspor je možnost vyměnit stávající světlené zdroje za úspornější, které aktuálně se pohybují na energetických štítcích v oblasti F až G (štítky nové od 1.9.2023). Většina neúsporných typů světelných zdrojů je postupně zakazována a očekává se navýšení zdrojů, které se zařadí do kategorie A-C. V rámci údržby však již funguje výměna za úspornější zdroje a to je jedna z možných cest k úspoře energie. Možnost je taktéž výměna zdrojů hromadně, to však nese velké náklady na vstupu, ale úsporu energie takřka okamžitou. Úspora energie pak jasně závisí na hospodaření v dané budově. Každá nová technologie a její výměna většinou přináší větší účinnost a případnou úsporu el. energie. Jelikož instalace v budově je celkově poměrně nová, v dobré kondici, nepředpokládá se nárůst spotřeby. Obsazení prostor spotřebiči odpovídá běžným požadavkům, a tudíž nejsou v budově přístroje, které by se lišily od průměrných spotřeb.

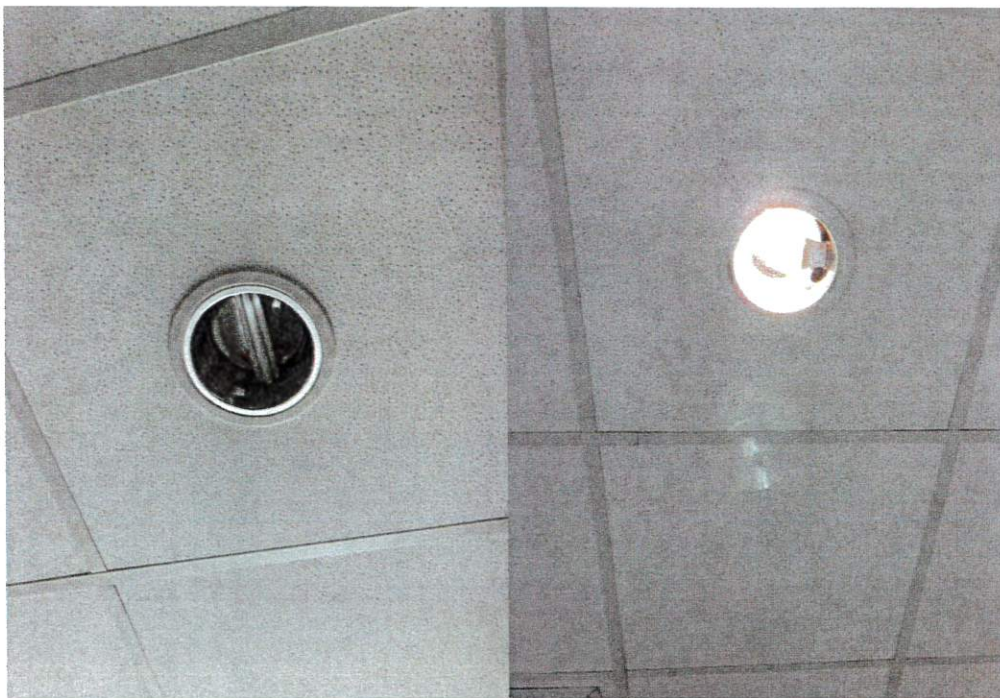
Stávající svítidla – úsporné zářivky a žárovková svítidla

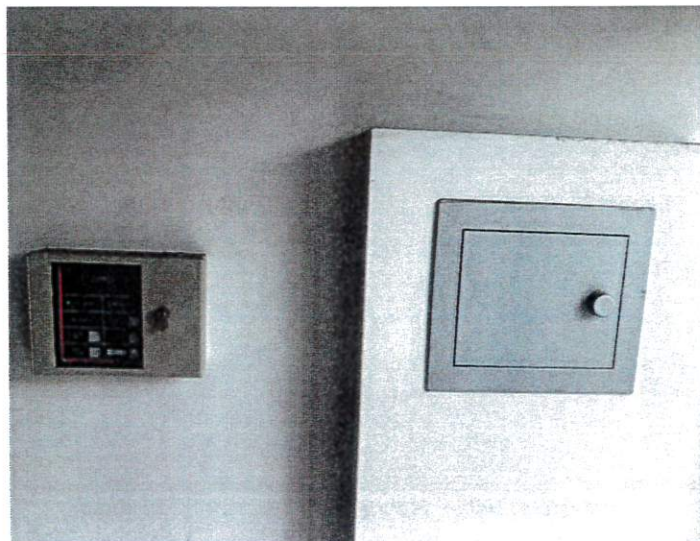
EPS – Pohled na OPPO pro obsluhu HZS a klíčový trezor umístěný u vstupu do budovy v hlavní zásahové cestě
